# Artenschutzrechtliche Prüfung (saP) für die Bereiche Ia und Ib in der Graf-Stauffenberg-Kaserne, Sigmaringen

Wilfried Löderbusch  
Diplombiologe

Stadtverwaltung Sigmaringen

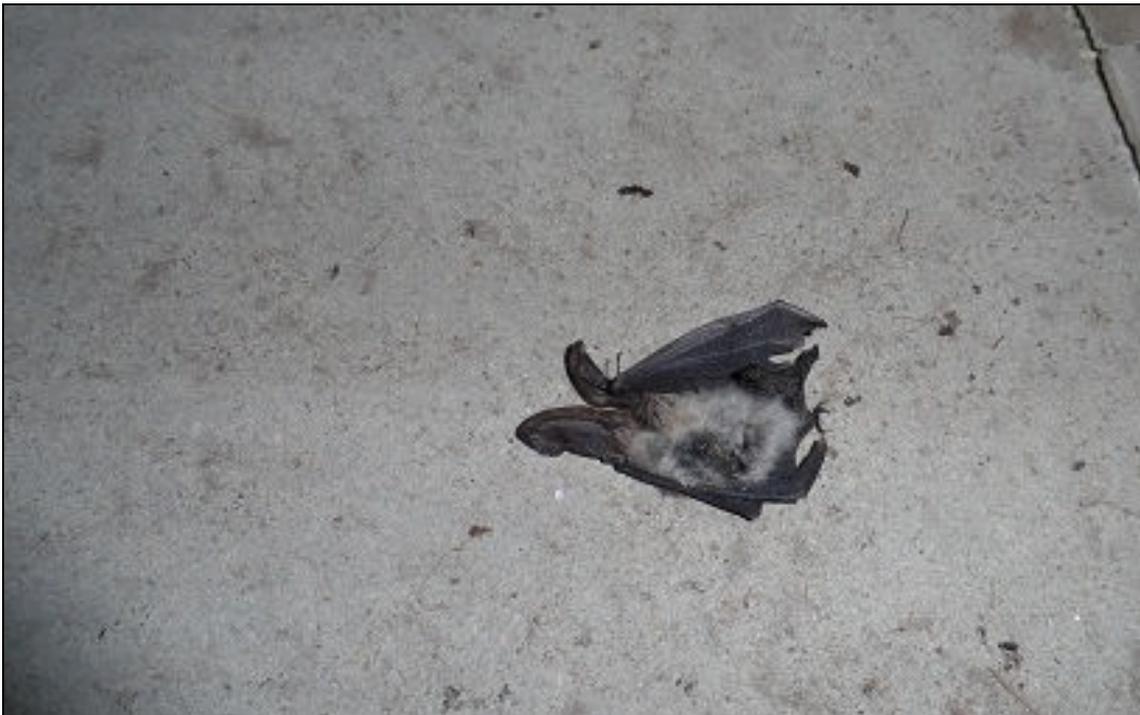
Bei der Begehung wurden in keinem der Gebäude anwesende Tiere direkt entdeckt. In zwölf der 14 Dachböden wurden allerdings Kotpellets von Fledermäusen gefunden. Anhand der Größe und der vorgefundenen Fraßspuren lassen sich diese dem Braunen Langohren (*Plecotus auritus*) zuordnen. Im Gebäude 70 wurden 2 tote Braune Langohren gefunden (Abbildung 4).

Abbildung 4: Totfund eines Braunen Langohrs (*Plecotus auritus*) in Gebäude 70. Bild: T. IRG, 17.6.14.

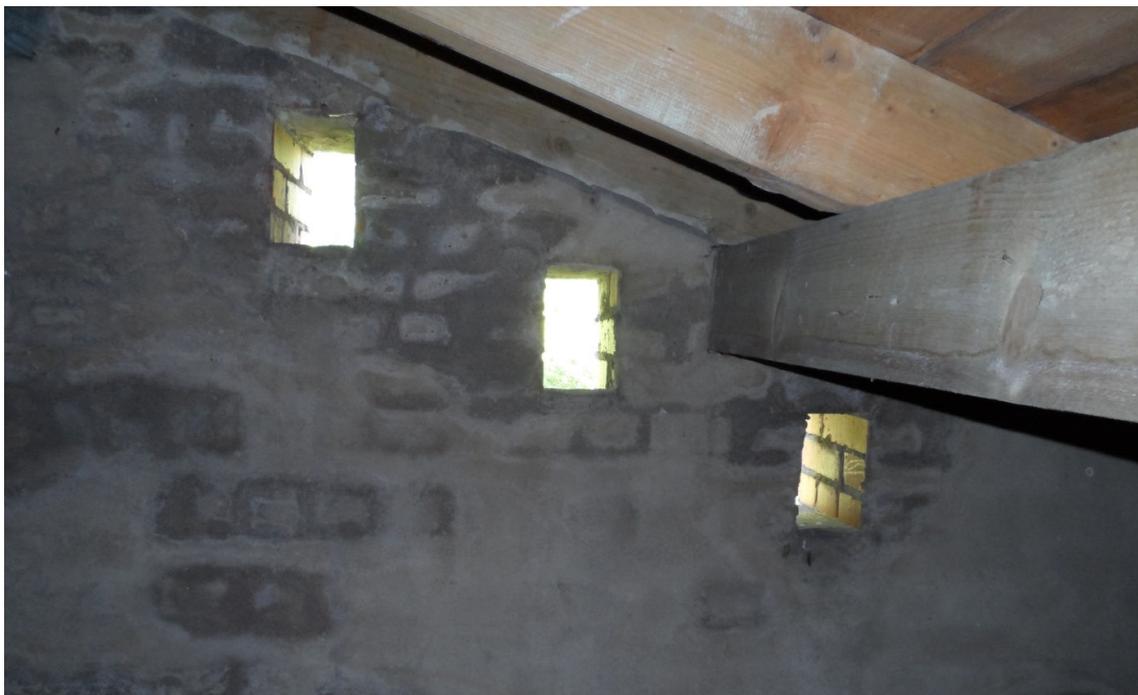
Generell werden praktisch alle Gebäude genutzt, die geeignete Einflugsöffnungen in Form von Lüftungsschlitzen am Giebel aufweisen (Abbildung 5).

Abbildung 5: Lüftungsschlitze im Giebel von Gebäude 74, die für Fledermäuse gute Einflugbedingungen bieten. Bild: T. IRG, 17.6.2014.

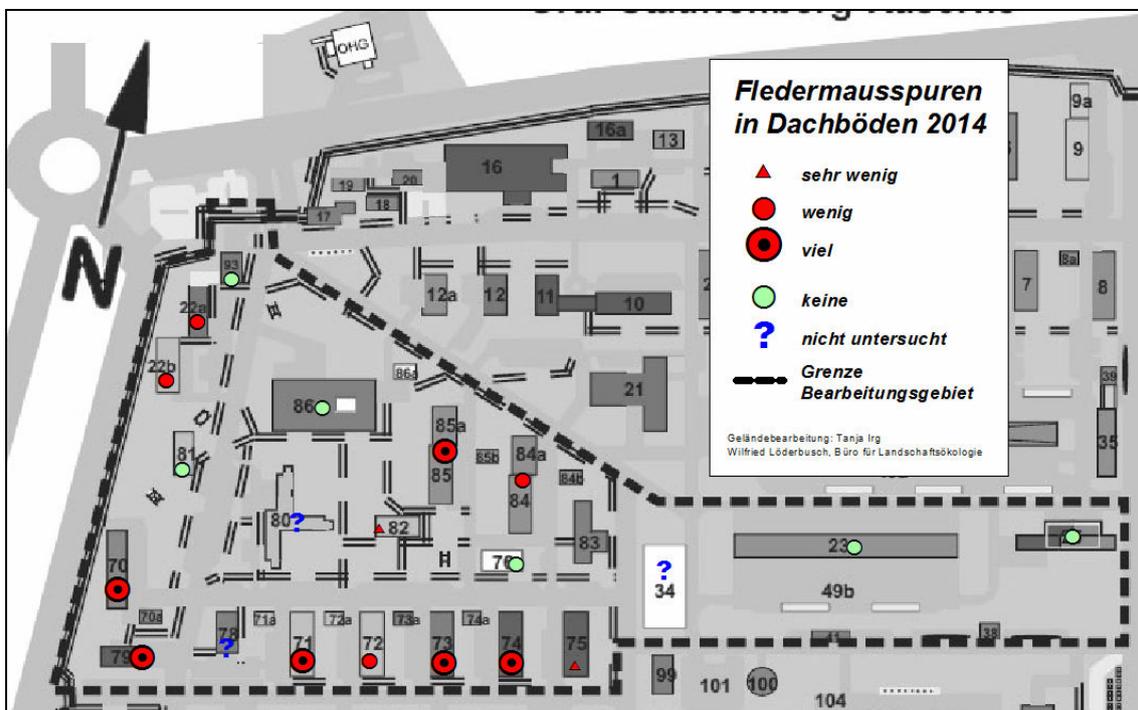
Tabelle 2: Ergebnisse der Gebäudekontrollen am 17.6.2014. – Gebäudenummer vgl. Abbildung 6.

Abbildung 6: Übersicht über die Ergebnisse der Gebäudekontrollen am, 17.6.

- Bei Gebäudeabriss oder größeren Sanierungsvorhaben an Gebäudefassaden oder im Bereich der Dachböden muss in jedem Fall eine genaue Detail-Überprüfung auf Fledermausvorkommen durchgeführt werden. Abendliche Ausflugskontrollen, bei denen das betroffene Gebäude vollständig auf ausfliegende Tiere untersucht wird, sind unumgänglich. Dies gilt ggf. auch für Gebäude mit Flachdächern.
- Für eine genauere Überprüfung der Hangplätze in den Dachböden könnte durch Auslegen von Folien unter den Hangplätzen frischer von altem Kot unterschieden werden, so dass Aktualität und Häufigkeit der Nutzung besser beurteilbar sind.
- Langohren und Zwergfledermäuse können auch Baumhöhlen und Spalten als Quartier nutzen, deshalb ist vor der Fällung größerer Bäume (ab ca 30 cm Brusthöhendurchmesser) eine genaue Überprüfung der Gehölze auf potentielle Fledermausquartiere (Höhlen, Rindentaschen) erforderlich.

Sollten mehrere Dachböden durch Renovierung und/oder Umnutzung für Fledermäuse nicht mehr nutzbar sein, könnte dies zumindest für die Braunen Langohren ein nicht ohne weiteres kompensierbarer Verlust von Ruhestätte, evtl. auch von Fortpflanzungsstätten, sein. Um eine Gefährdung der lokalen Population – und damit einen Verstoß gegen die Bestimmungen von §44, 1, Abs. 1 Nr 2 – zu vermeiden, wären in einem solchen Fall vor Beginn von Bau- oder Renovierungsmaßnahmen entsprechende CEF-Maßnahmen erforderlich.

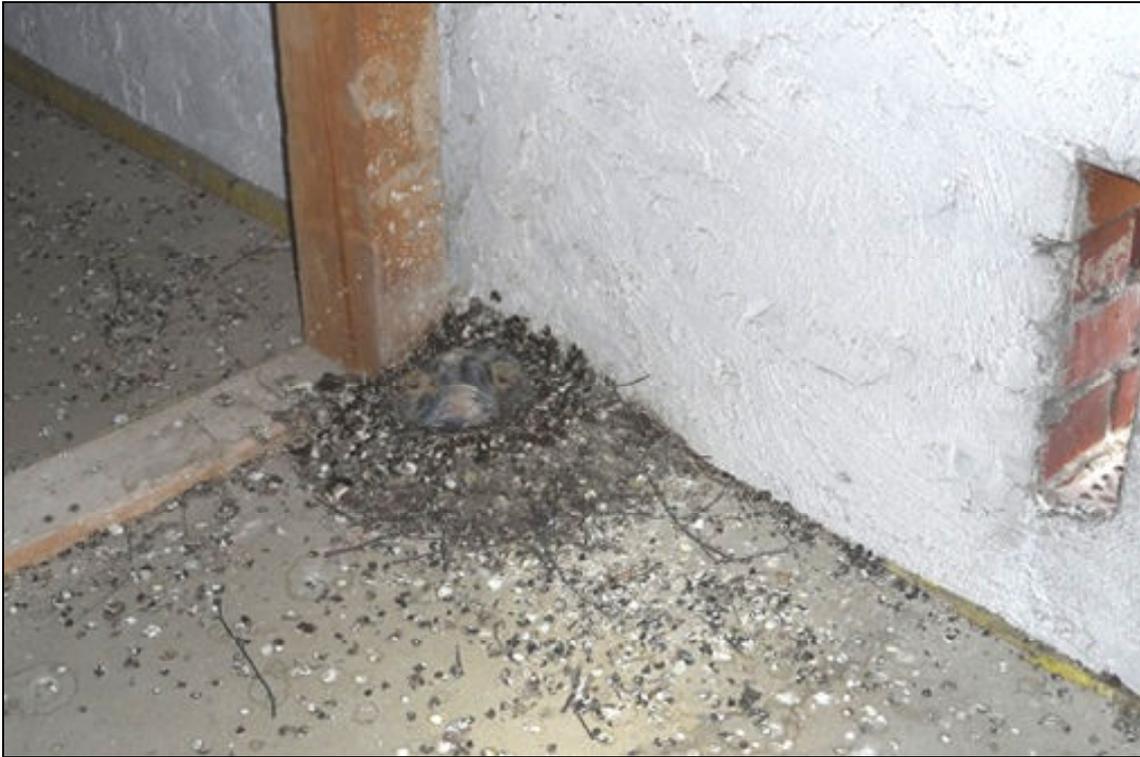
Abbildung 7: Taubennest mit zwei Jungvögeln in Gebäude 72. Bild: T. IRG, 17.6.14.

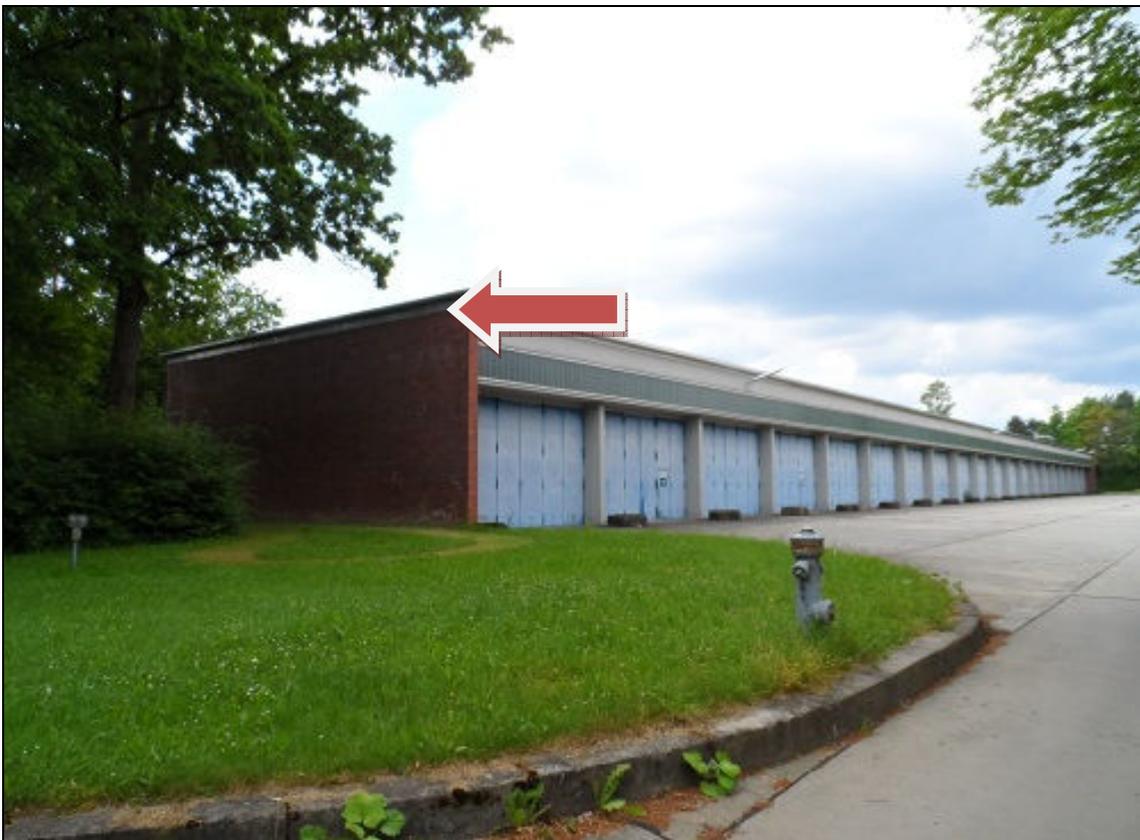
Abbildung 8: Potentielles Spaltenquartier im Blechdach von Gebäude 23. Bild: T. IRG, 17.6.2014.
